**Р.Г. САФИН, инженер,  
И.Ю. ГОЛИК, инженер; МакНИИ, г. Макеевка**

## **ПРЕДОТВРАЩЕНИЕ ТРАВМИРОВАНИЯ МАШИНИСТА ГОРНЫХ ВЬЕМОЧНЫХ МАШИН ПРИ ЕГО ЗАЖАТИИ МЕЖДУ КОРПУСОМ ВЬЕМОЧНОГО КОМБАЙНА И ПЕРЕКРЫТИЕМ СЕКЦИИ МЕХАНИЗИРОВАННОЙ КРЕПИ**

*Выполнен анализ причин несчастных случаев, происшедших на шахтах при выемке угля в очистных забоях в результате зажатия машиниста горных выемочных машин между корпусом комбайна и перекрытием секции механизированной крепи. Разработаны мероприятия по предотвращению подобного травматизма.*

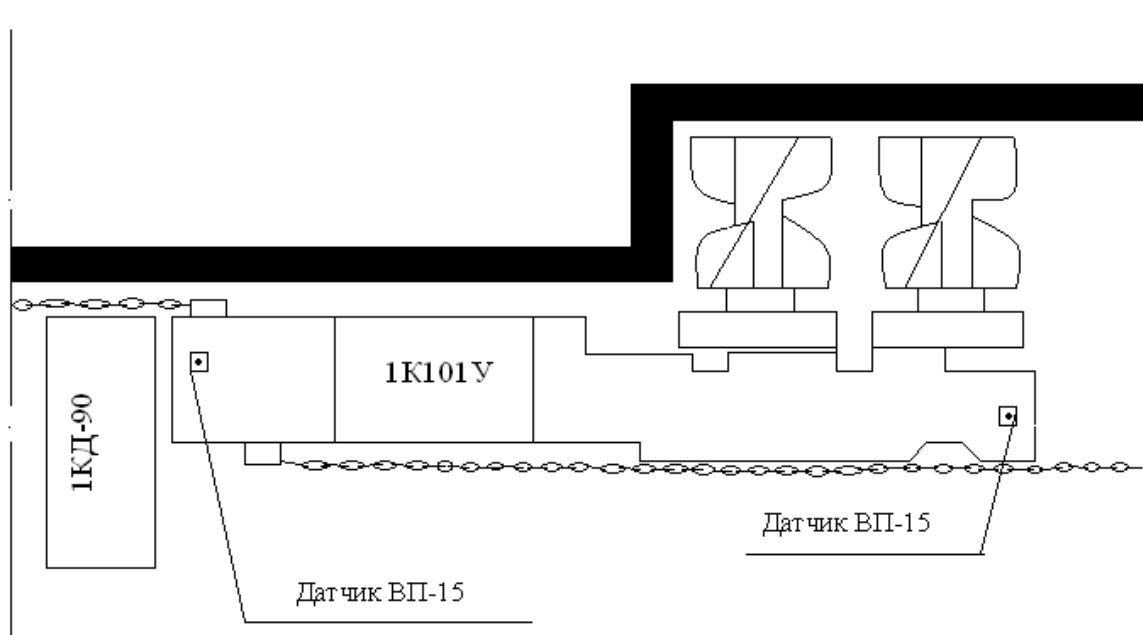
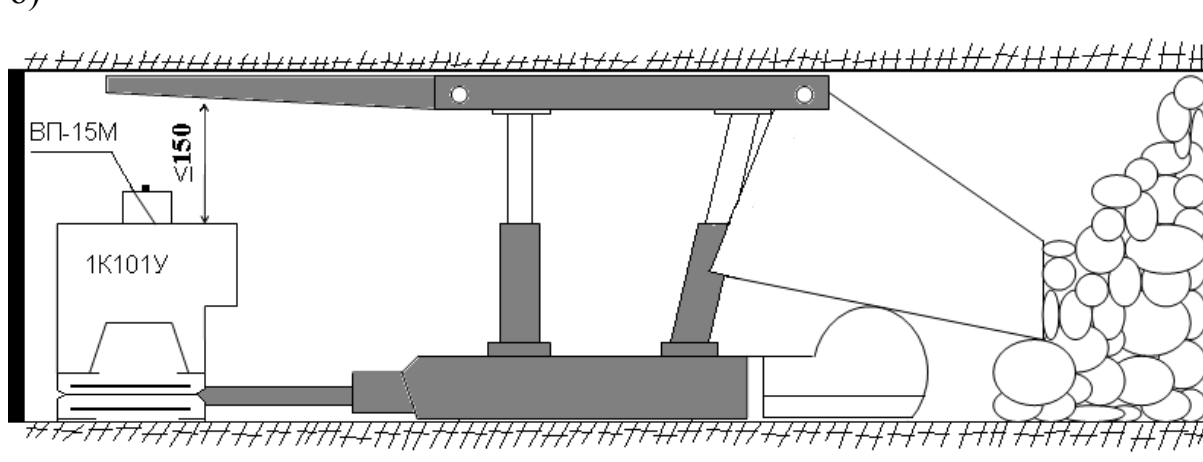
Рисунок – Схема размещения датчика ВП-15 на корпусе узкозахватного выемочного комбайна 1К101У и зазор между корпусом комбайна и перекрытием секции механизированной крепи:

а) – вид сверху; б) – вид сбоку.

3.1. Включить в главу 5.4 раздела V НПАОТ 10.0-1.01-16 пункт: “В очистных забоях на пластах мощностью до 1,5 м, оборудованных узкозахватными комбайнами, на концах корпусов выемочных комбайнов должны быть установлены датчики контроля зазоров между корпусом комбайна и перекрытиями секций механизированной крепи. Зазор между корпусом выемочного комбайна и перекрытиями секций механизированной крепи должен быть не менее 150 мм”.

В качестве датчиков контроля зазоров между корпусом комбайна и перекрытиями секций механизированной крепи могут применяться датчики типа ВП-15. Схема их размещения на корпусе узкозахватного комбайна показаны на рисунке.
